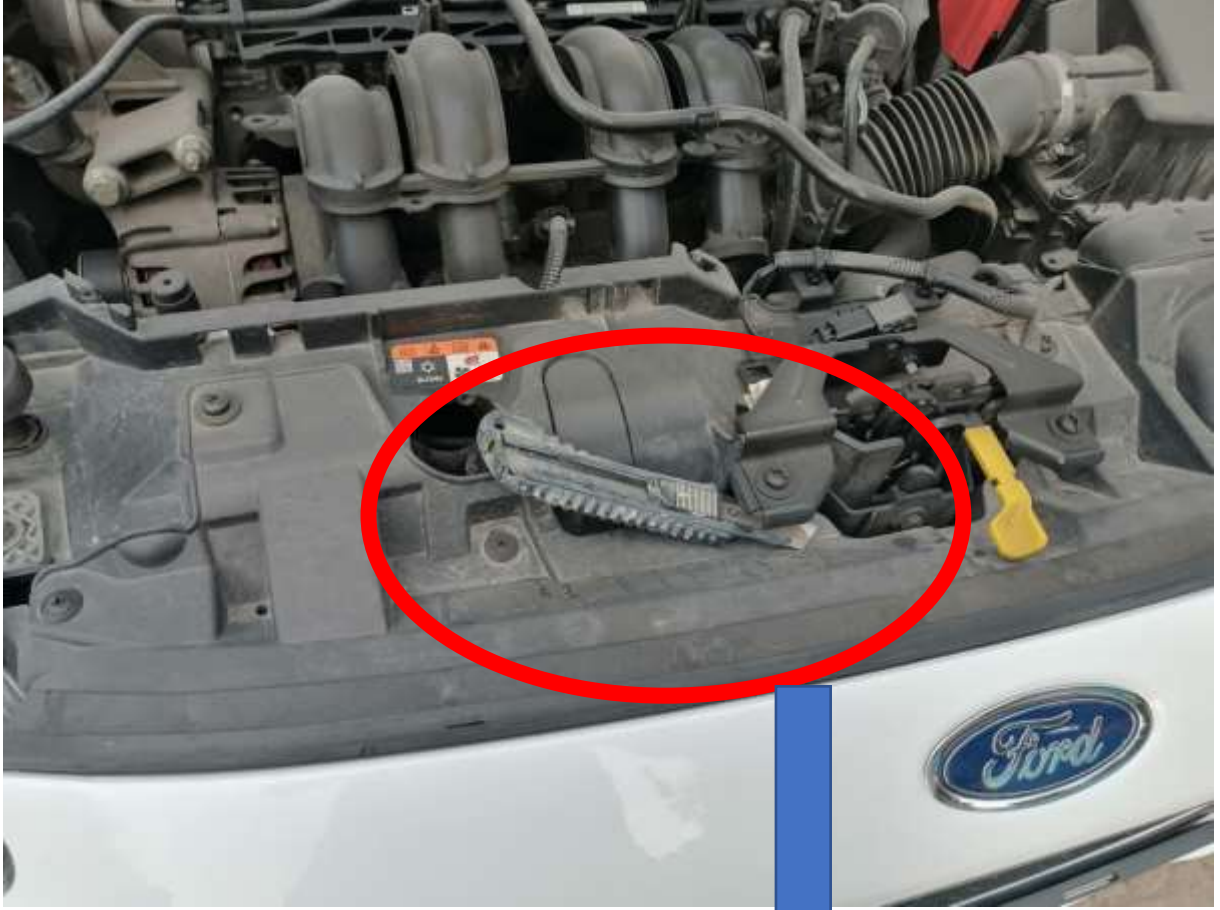
**Auto King İzmit servisine ait kaput  
içerisine bırakılan maket bıçağı,**

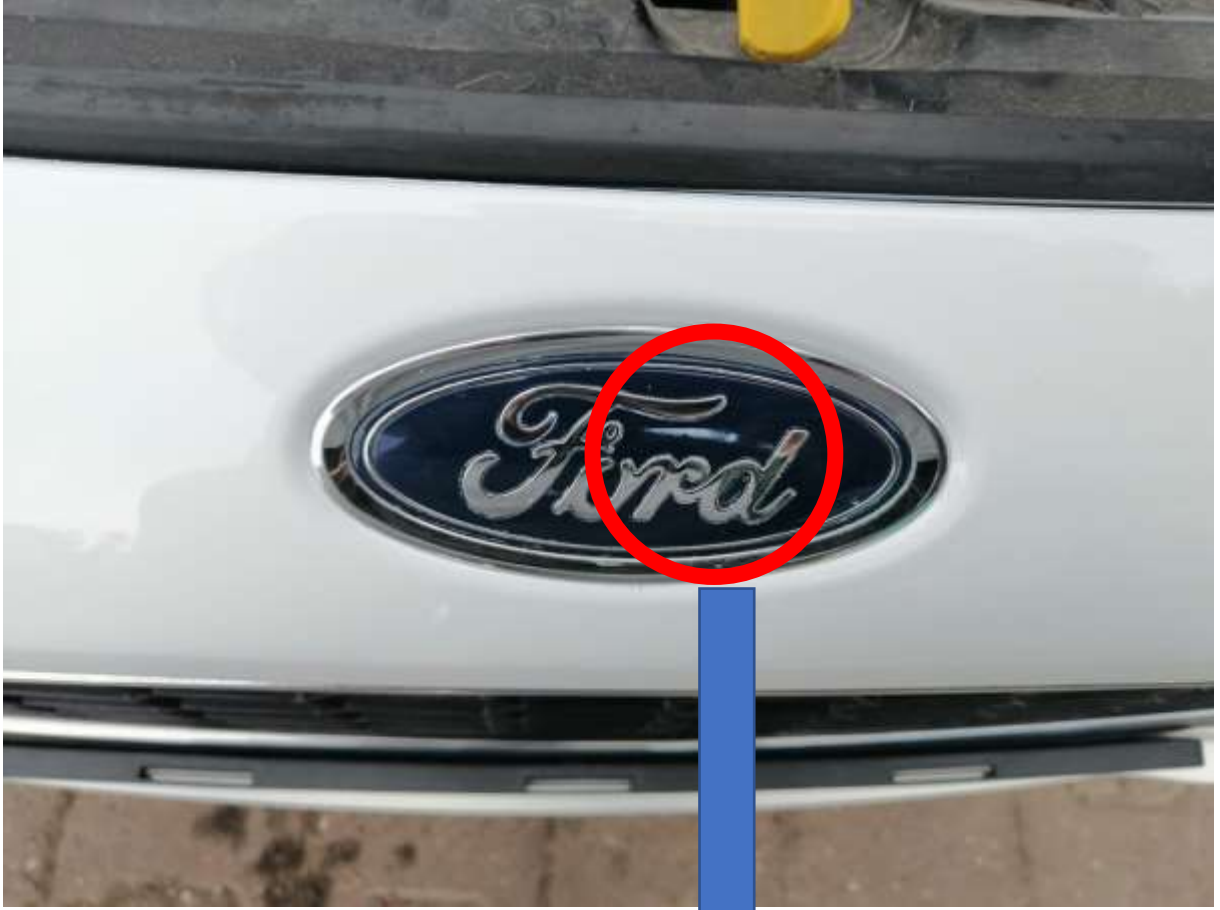
**Amblem üzerindeki boya lekesi, ön tampon boyaması esnasında gerçekleşmiş,**

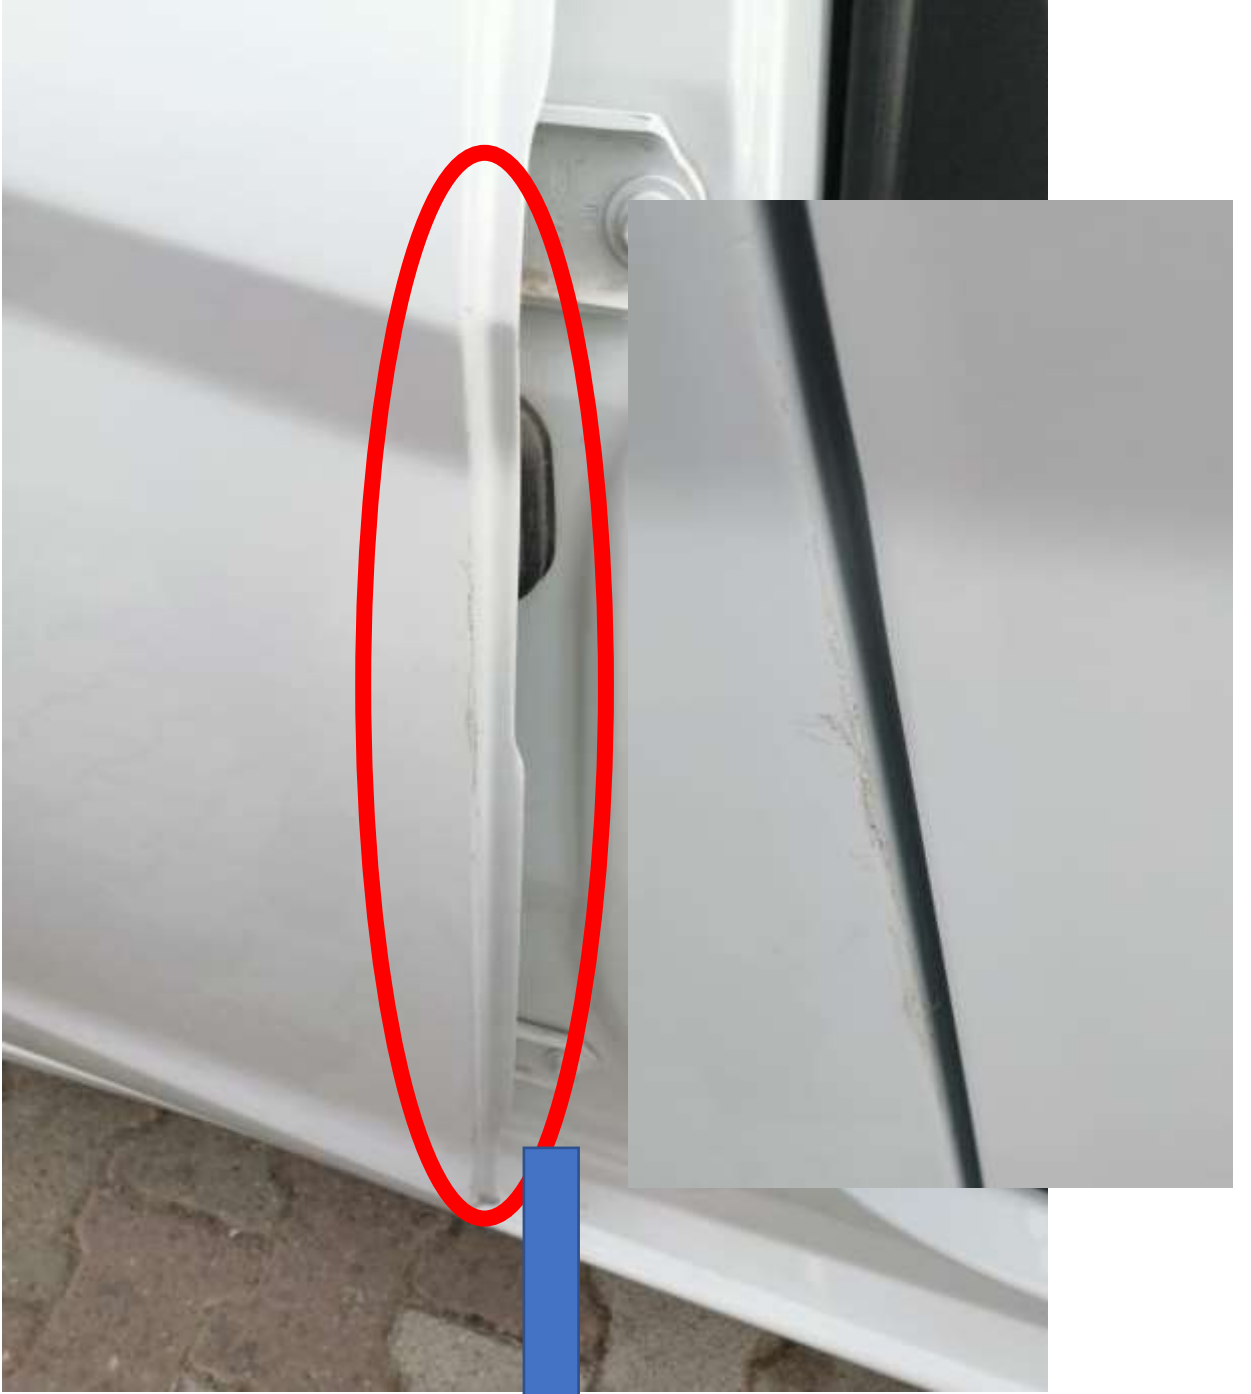
**Sağ arka kapı kenarında hiçbir işlem olmamasına rağmen boya atılmış ve atılan boya tutmadığından metal yüzey ortaya çıkmış,**

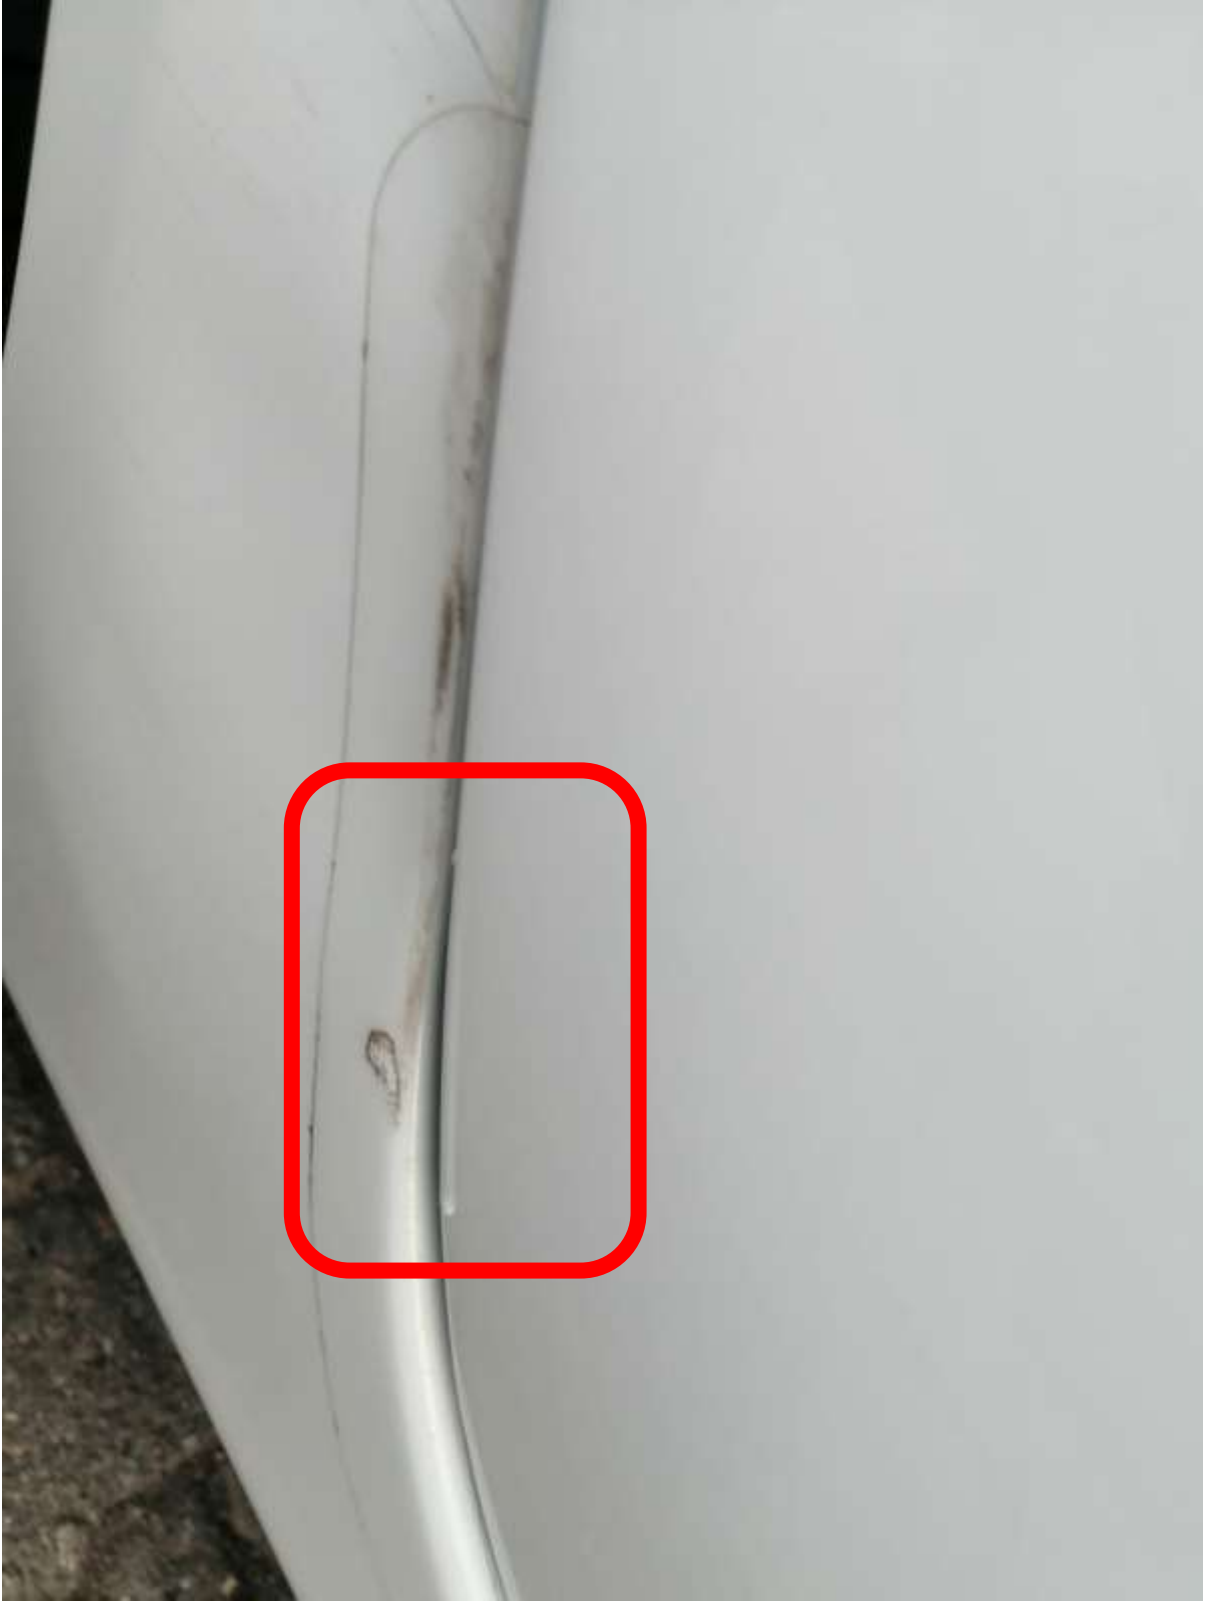
**Boyanın akması,**

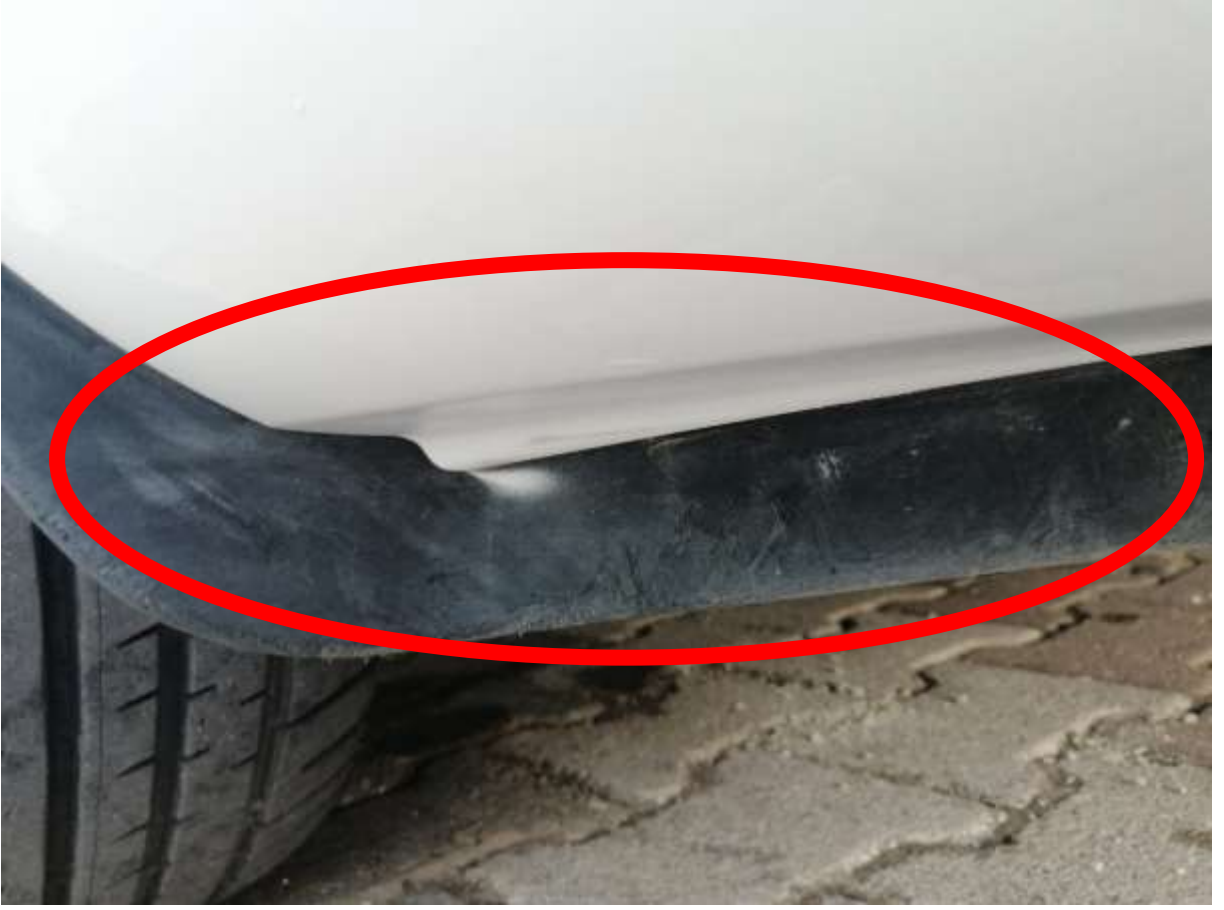
**Boya uygulamasında  
maskeleme yapılmaması,**

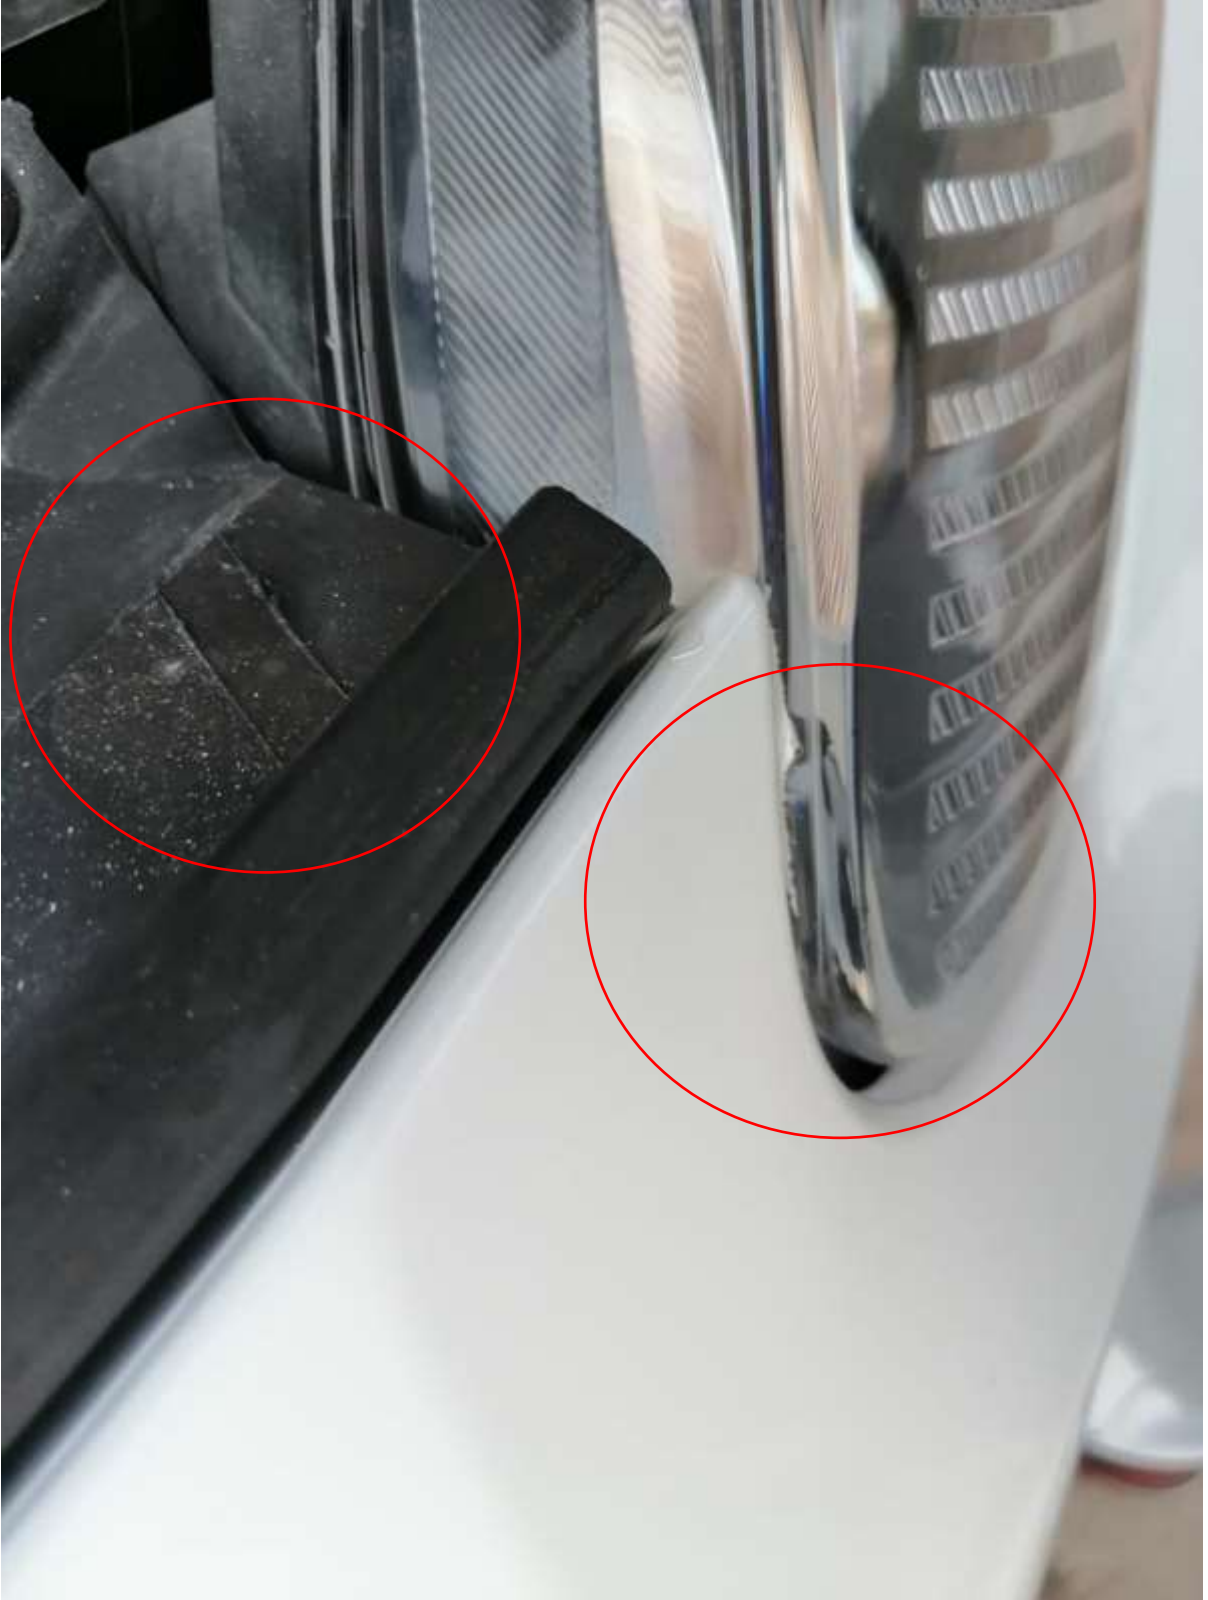
**Boya uygulamasında  
maskeleme yapılmaması,**

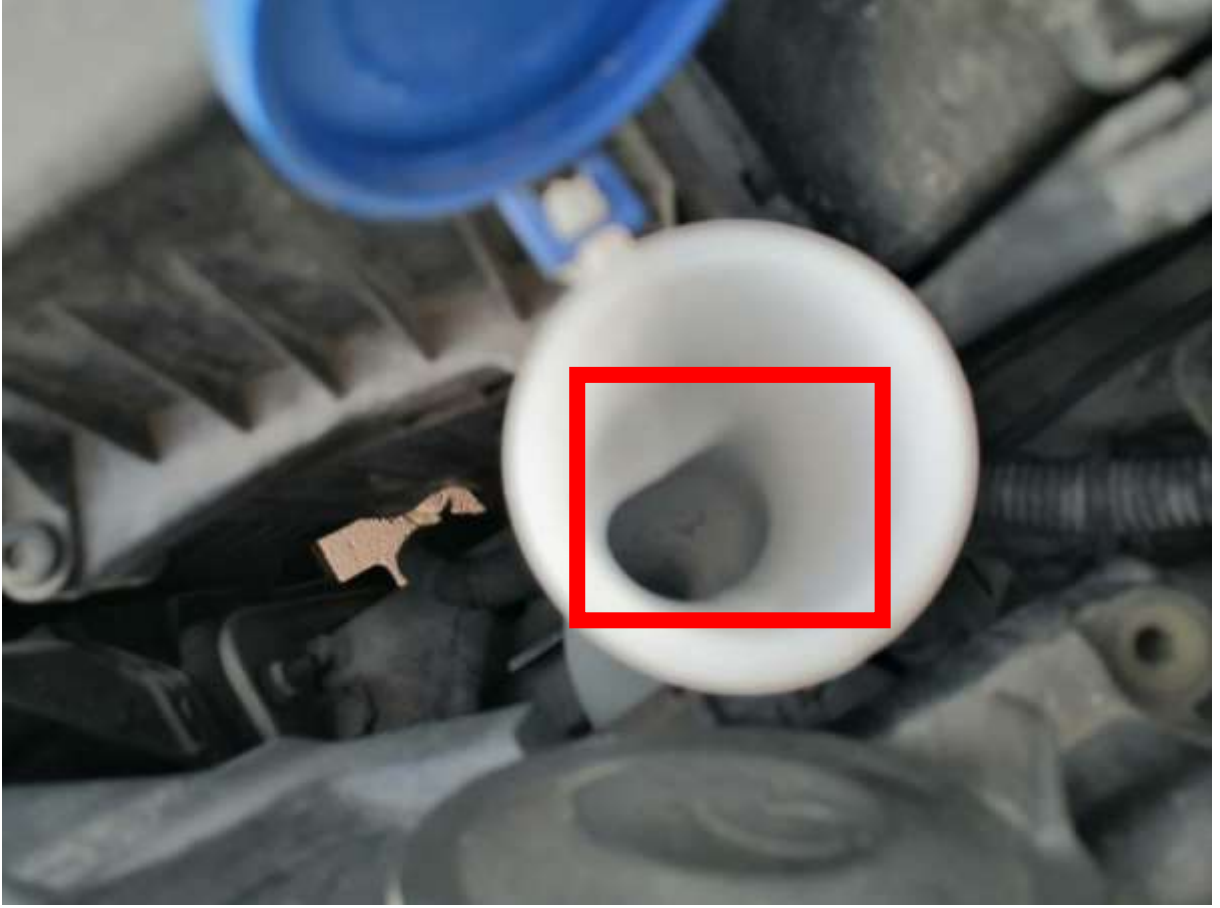
**Cam sileceđi su alma haznesi kapađı aık bırakılması sonucu ierisinde boya, ortam tozu vb. partikllerle dolmuř durumda,**

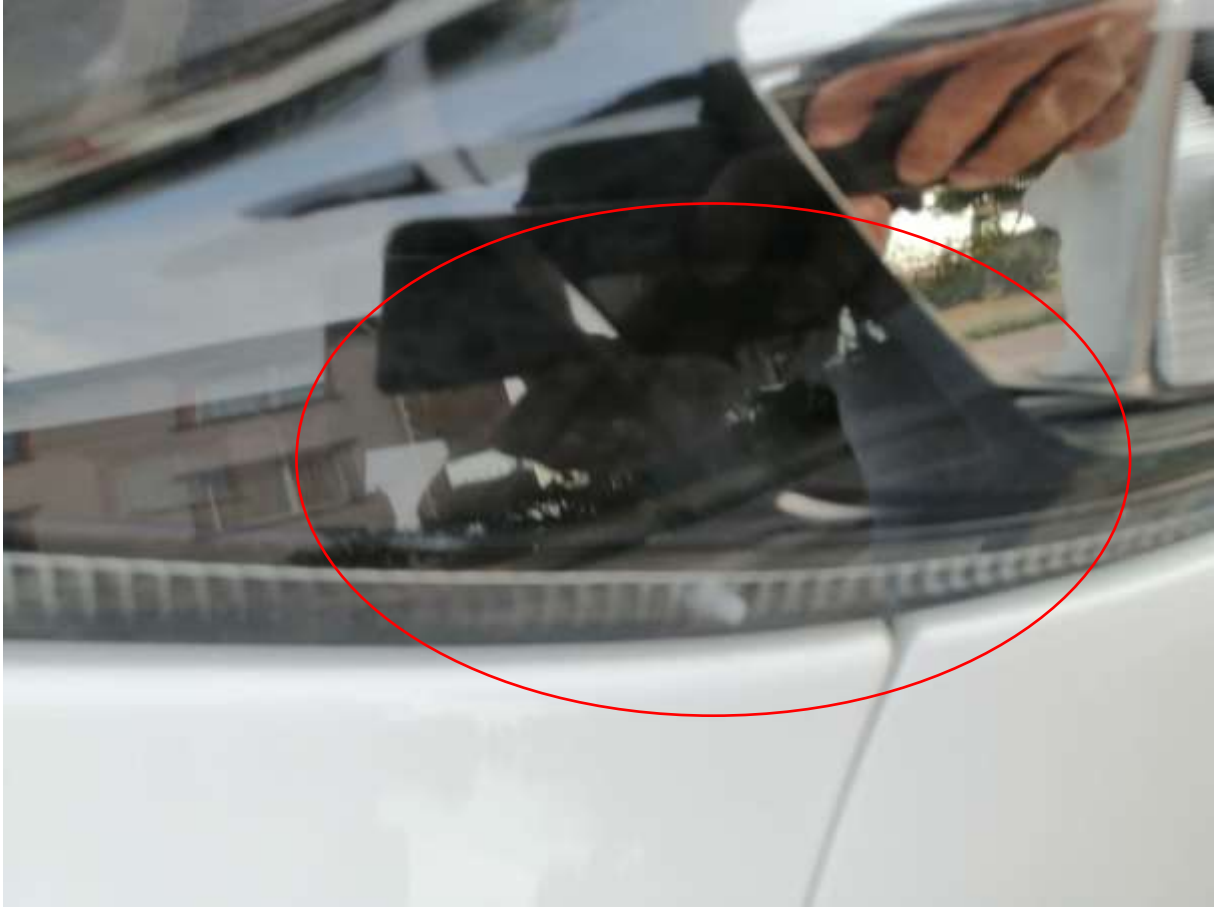
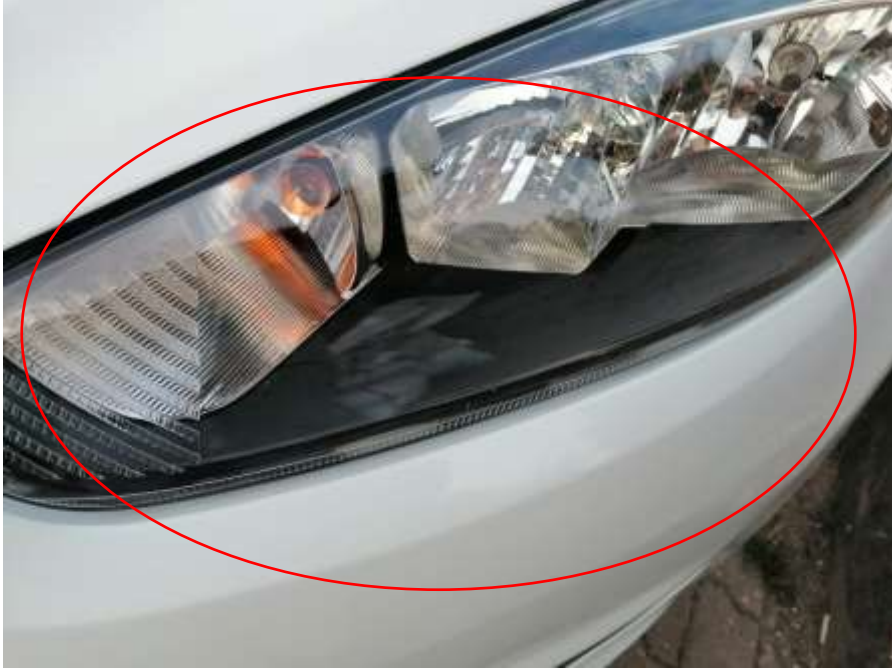
**Sol ve Saę farlar üzerinde Boya uygulamasında maskeleme yapılmaması,**

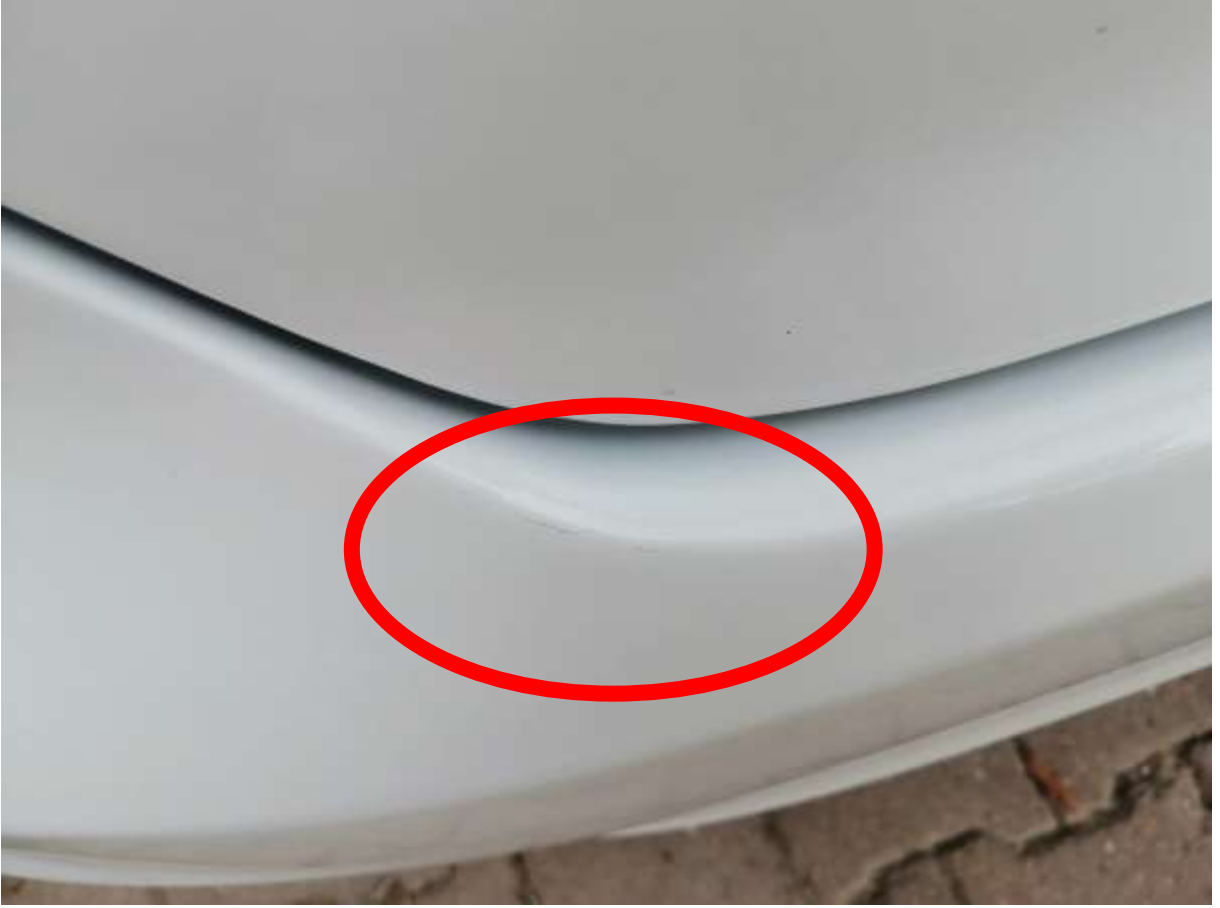
**Kasko kapsamında yapılan iŐçilik, yarılmıŐ arka tampon bölgesinde halen yarık izi mevcut.**

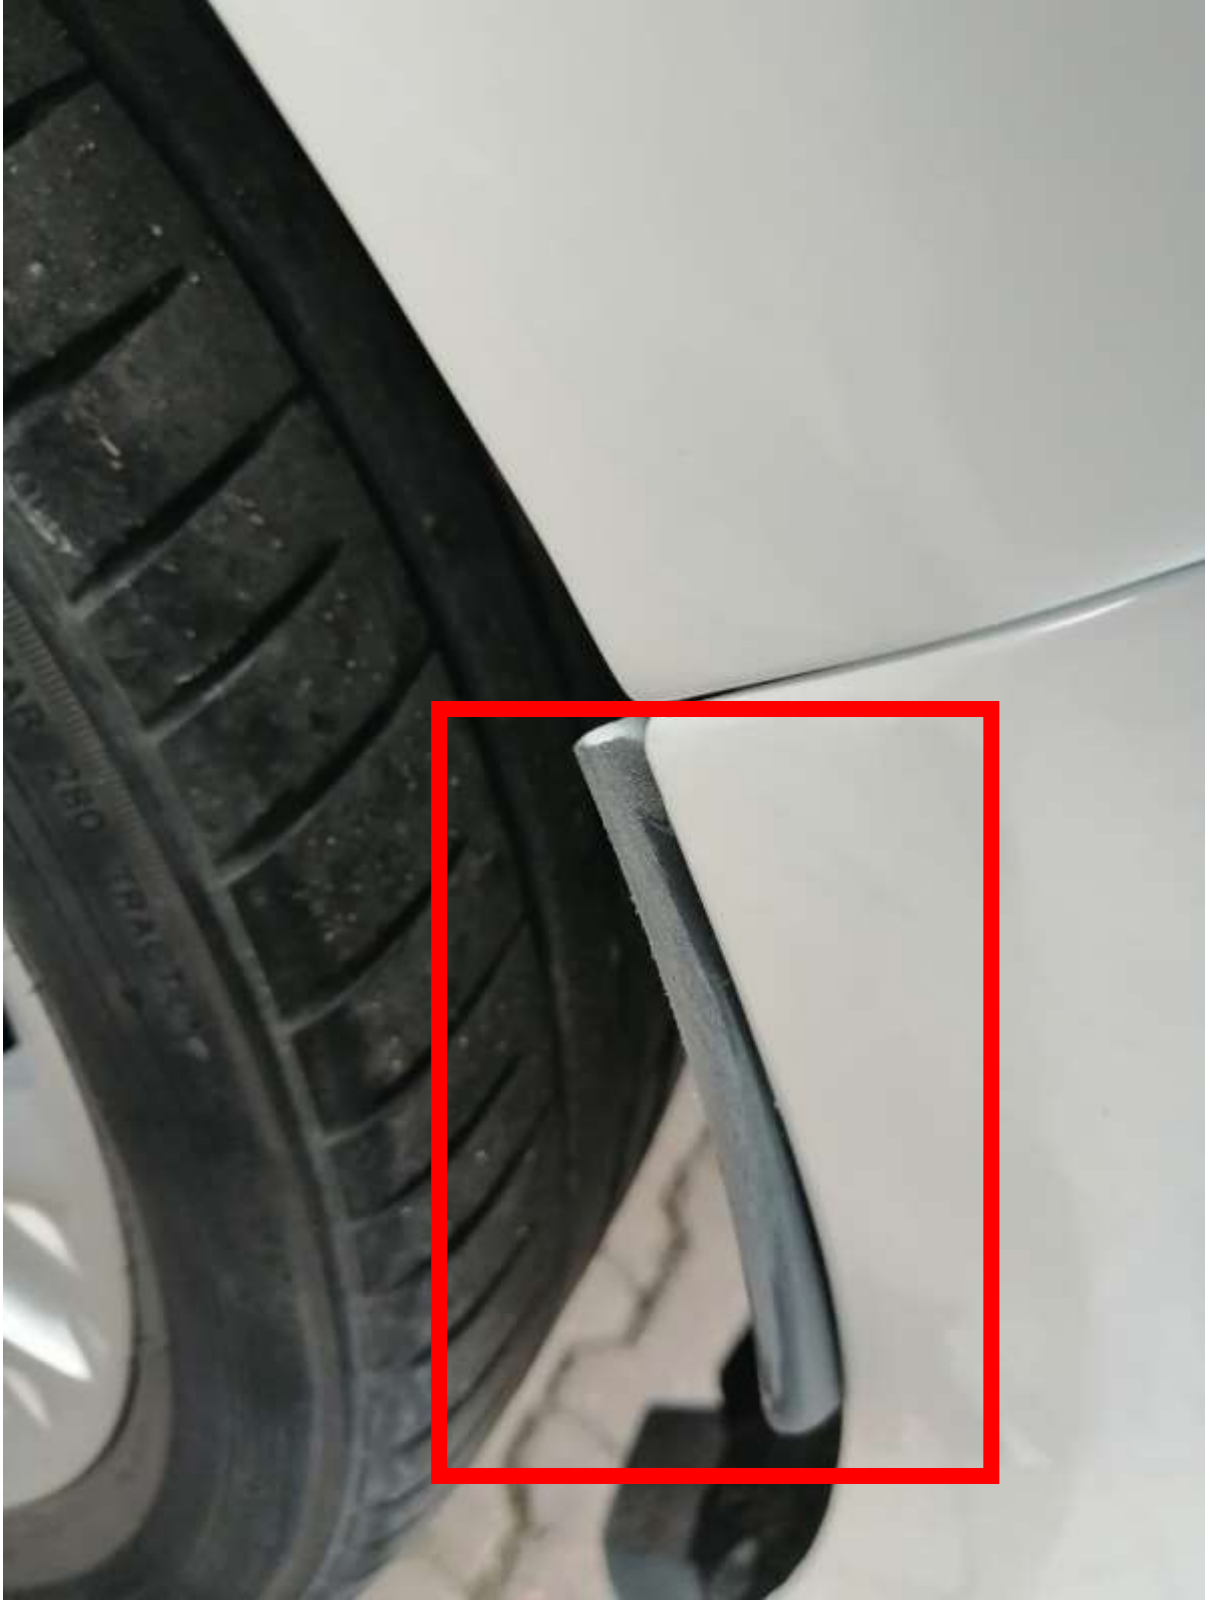
**Arka sađ çamurluk bölgesinde boya uygulamasında maskeleme yapılmaması,**

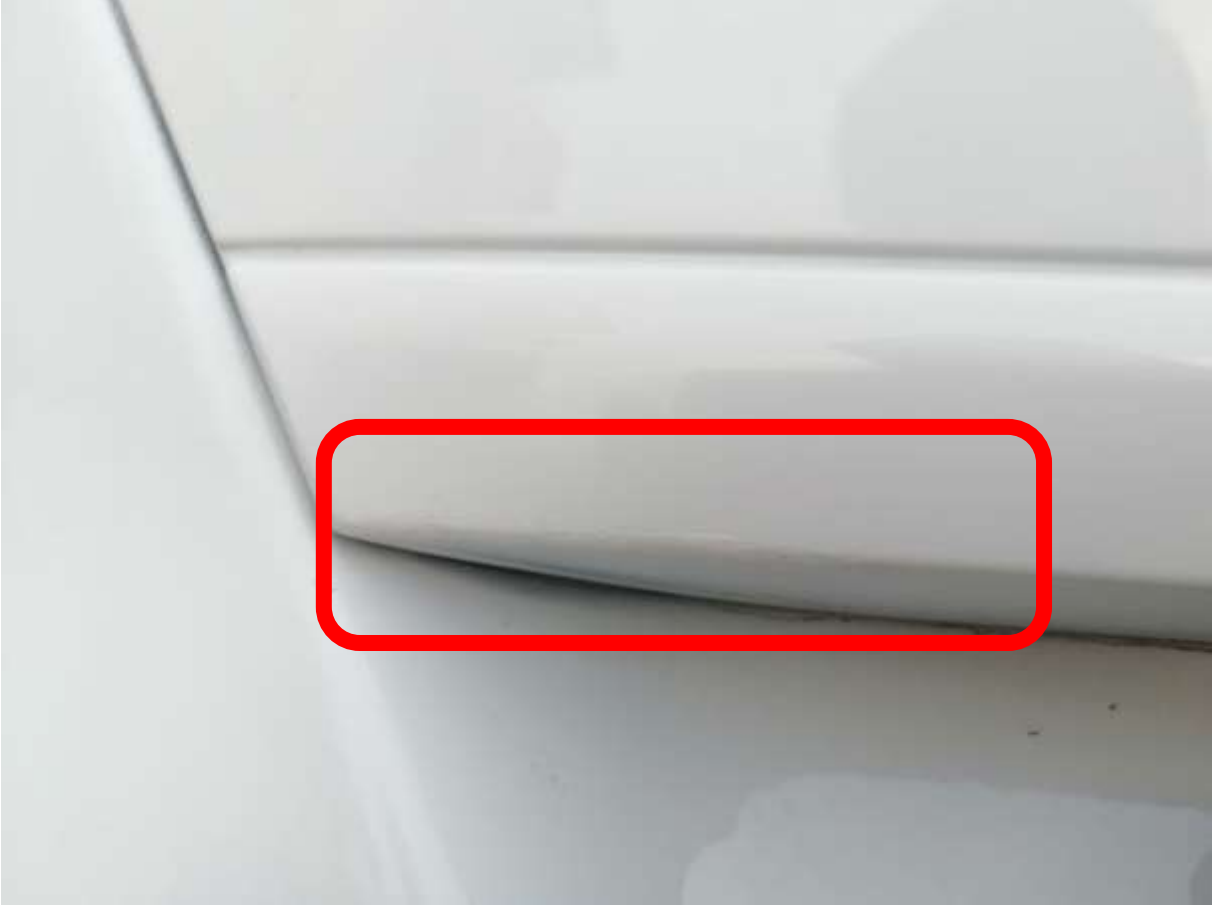
**Kasko kapsamında yapılan iřçilik, yapılan boya rtuřu,**

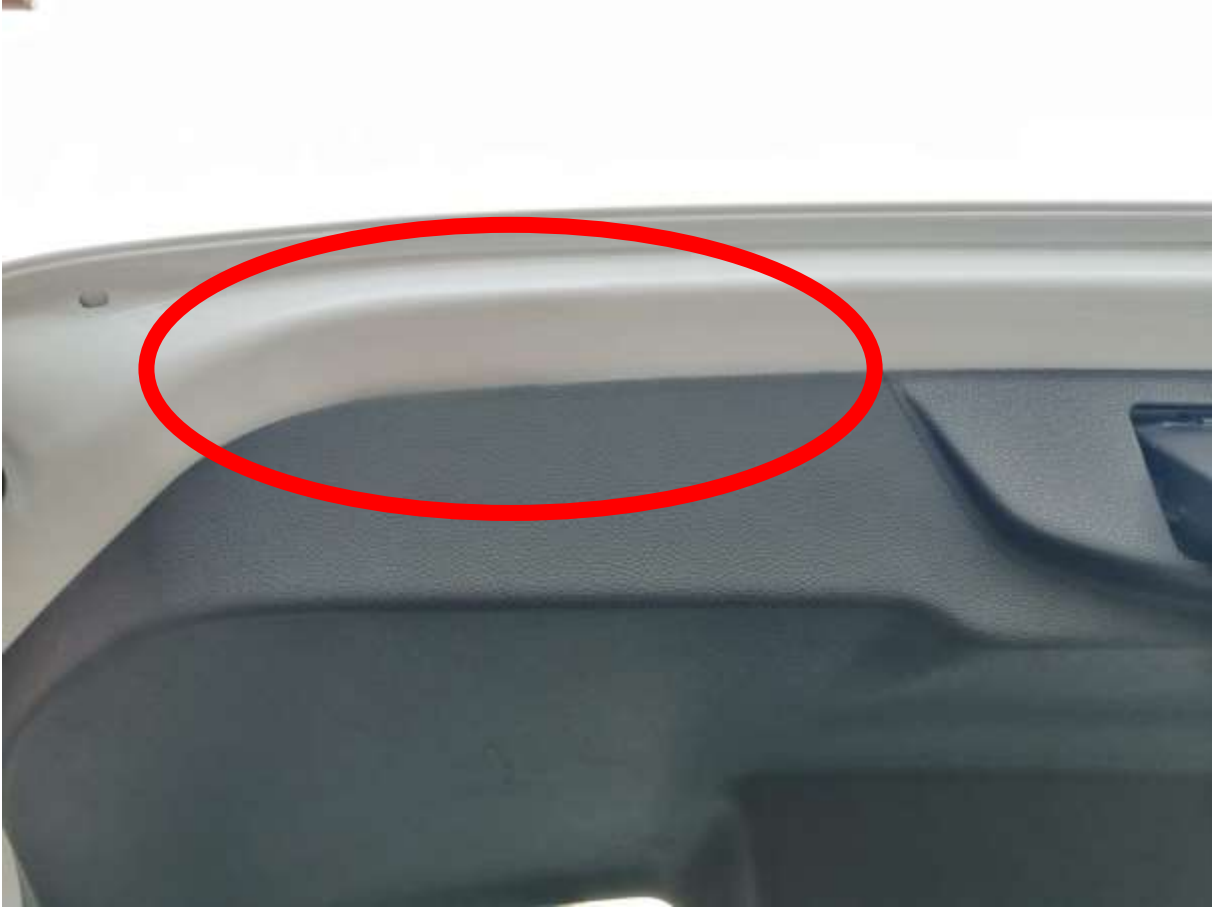
**Kasko kapsamında yapılması gereken ezilin bagaj kapağında ki işçilik, göçük mevcut,**

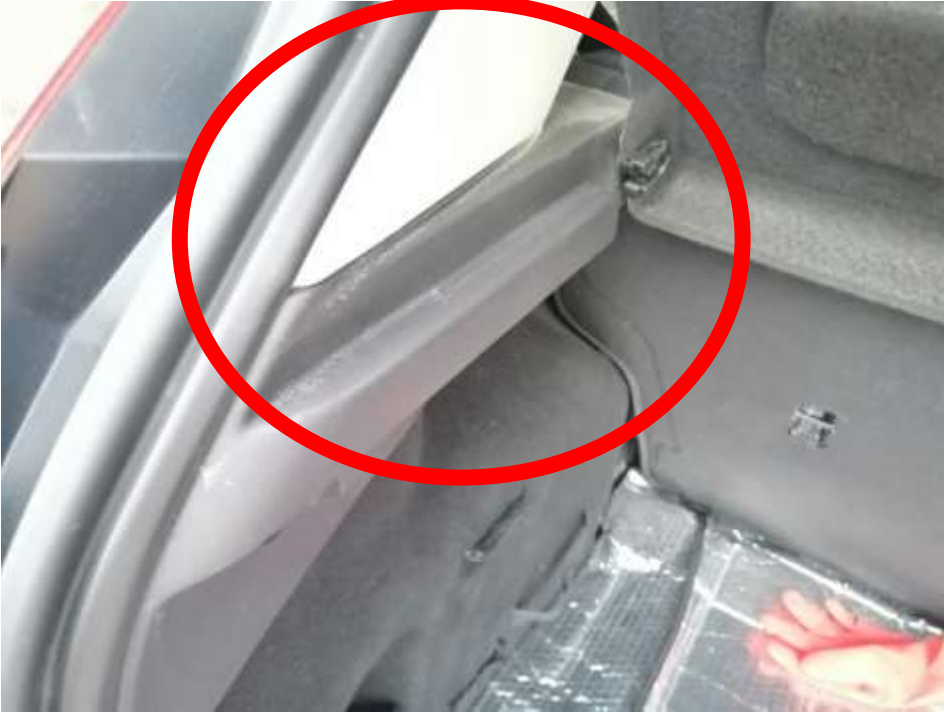
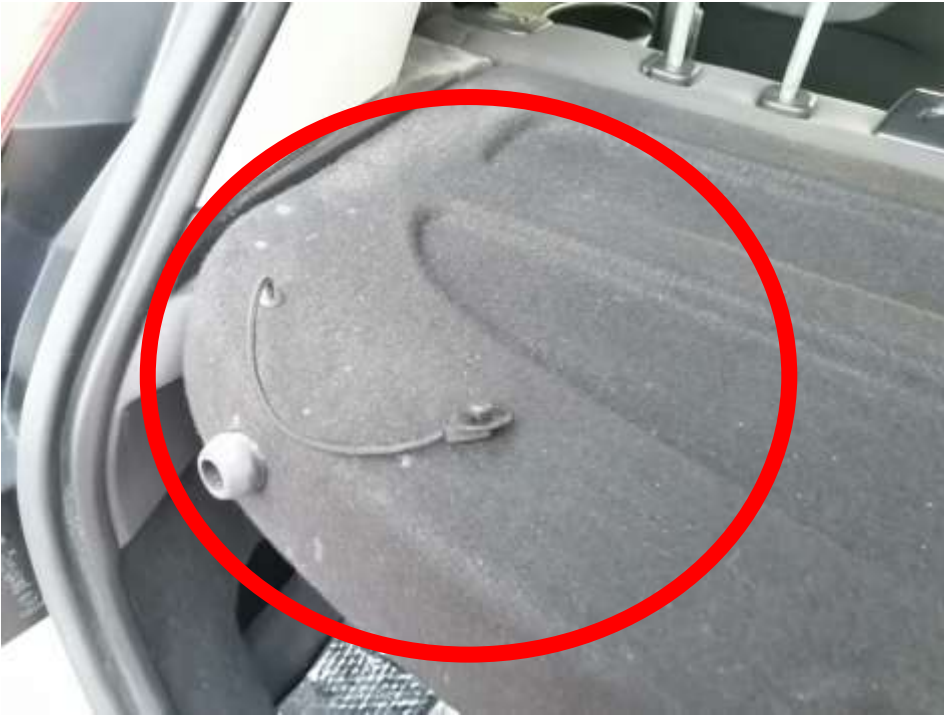
**Yapılan raspa ve boya işlemi esnasında araç içi döşemedeki boya lekeleri,**
